Lillsjön

Lillsjön är den största av Brommasjöarna och Stockholms mest näringsrika sjö. Den ligger i ett mindre parkområde strax söder om Bromma flygplats och omges av trafikleder och mindre industrier. Via en kort kanal står sjön i fri förbindelse med Magretelundsviken, som är en del av Ulvsundasjön.

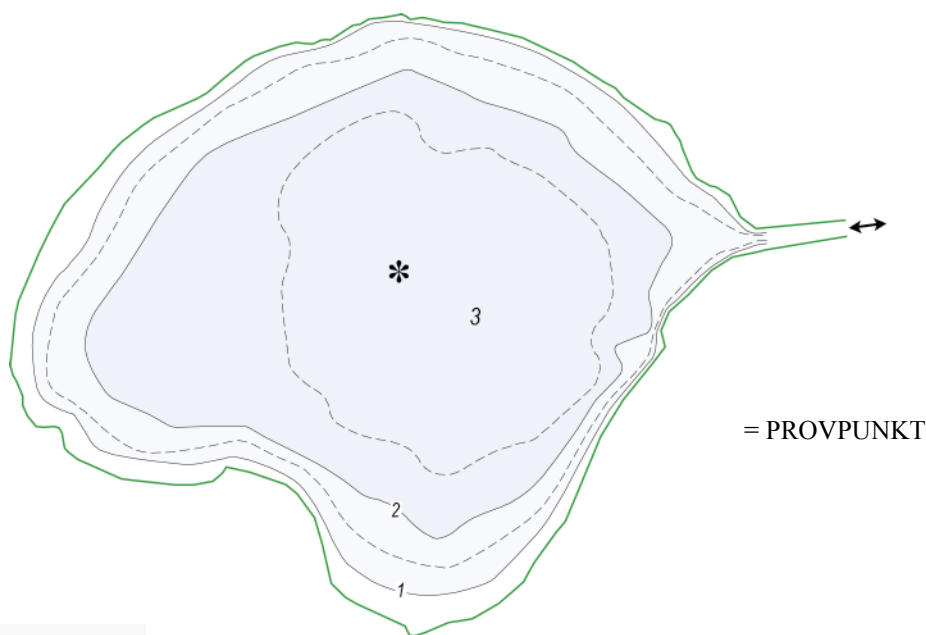
LILLSJÖN

Djupangivelser i meter, refererande till vattenstånd 0,32 m ö h (RH00). Ofullständigheter och avvikelser från angivna djup kan förekomma. Båttrafik efter kartan sker på egen risk. Projektion Gauss, RT 90 2,5 gon väst.

Ekolodad med båt, 880 lodskott med individuell dGPS (2 m) positionering.

Huvudavrinningsområde . . .	61	Mälaren
Areal sjöyta	11	Ha
Maxdjup	3,0	m
Medeldjup	2,0	m
Volym	0,196	Milj. m ³
Strandlinjens längd inkl öar	1 390	m
Antal öar - (areal > 0,01 ha) areal	-	Ha
Avr.- område (utloppet)	1,1*	Km ²
Avrinningstal (SMHI 1961-90) . . .	6	L/skm ²
Årlig avrinning	0,21	Milj. m ³
Höh	0,32	m
